Wurzelkanalbehandlung bei interner Resorption

FALLBERICHT Resorptionen von Zahnhartsubstanzen der bleibenden Dentition treten physiologischerweise nicht auf. Sie werden meist als Zufallsbefunde bei zahnärztlichen Routineuntersuchungen oder im Rahmen anderer zahnärztlicher Behandlungen entdeckt. Es lässt sich zwischen internen und externen Resorptionen unterscheiden. Als Auslöser werden dentale Traumata, kieferorthopädische Behandlungen oder bakterielle Infektionen des Endodonts diskutiert. Die Ursache und Therapie solcher Resorptionen sind oftmals unklar und die Prognose der Zähne hängt stark von der gewählten Therapie ab.

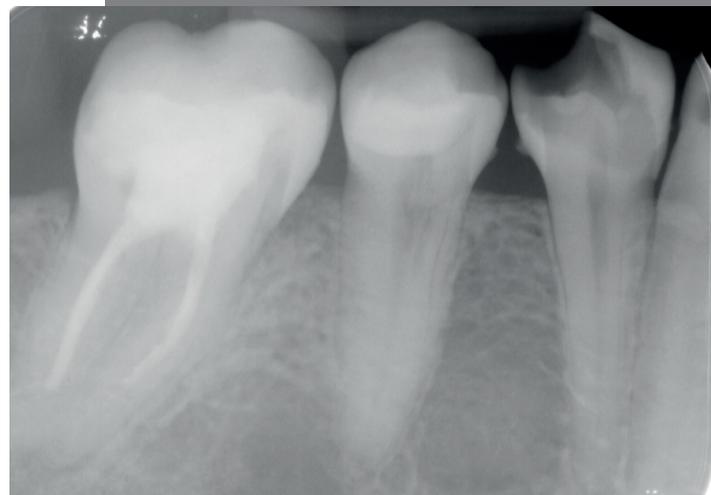
Abb. 1: Einzelzahnaufnahme von Dezember 2019: Hier ist die zentrale, vom Wurzelkanal ausgehende, trabekulär durchsetzt erscheinende Resorptionsläsion bereits zu erkennen. Die kariöse Läsion an Zahn 44 wurde kurz nach Anfertigung der Röntgenaufnahme behandelt, die Revisionsbehandlung der insuffizienten Wurzelkanalfüllung von Zahn 46 steht noch aus.

Ein 28-jähriger Patient stellte sich im Dezember 2019 in der Zentralen Interdisziplinären Ambulanz des Zentrums für Zahn-, Mund- und Kieferheilkunde des Universitätsklinikums Münster mit dem Wunsch einer Behandlungsaufnahme vor. Die allgemeine Anamnese des Patienten war unauffällig. Nach klinischer und röntgenologischer Befundung und Diagnostik wurde ein umfassender konservierender und parodontaler Behandlungsbedarf festgestellt, weshalb der Patient multiple Termine in der Poliklinik für Parodontologie und Zahnerhaltung wahrnahm. Im Rahmen der geplanten Behandlungen wurde er zum Austausch einer insuffizienten cervikalen Füllung an Zahn 45 vorstellig. Bei Betrachtung der angefertigten Einzelzahnaufnahme der Zähne 44, 45 und 46 fiel v.a. das interne Granulom an Zahn 45 auf (Abb. 1, Abb. 2).

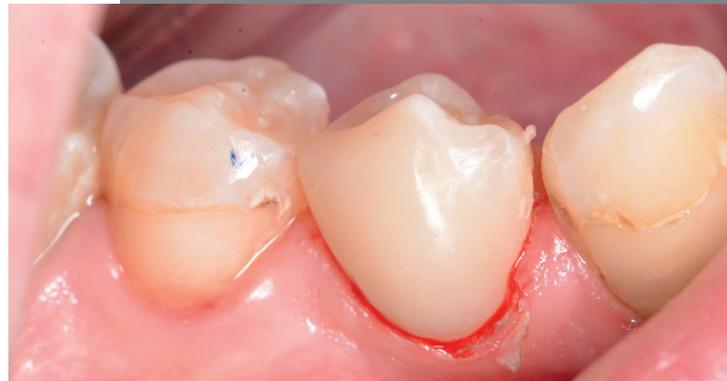
Abb. 2: insuffiziente vestibuläre cervikale Füllung an Zahn 45. Zahn 44 wurde zuvor mit einer adhäsiven Kompositfüllung versorgt.

Die Sensibilitätsprobe an Zahn 45 verlief positiv, der Zahn war nicht perkussions- oder palpationsempfindlich und die Kontinuität der taktile überprüfbar Zahnoberfläche war nicht unterbrochen. Nach einer Infiltrationsanästhesie (Septanest, Septodont) wurde die insuffiziente cervikale Füllung entfernt. Nach der Entfernung der Füllung stellte sich eine ausgedehnte, mit Granulationsgewebe gefüllte Resorptionslakune der klinischen Krone dar (Abb. 3). Es wurde ein Kofferdam angelegt und die Blutung aus dem Granulationsgewebe mittels Natriumhypochlorit (NaOCl, 3 %) gestillt (Abb. 4). Im Anschluss wurde der cervikale Defekt mit einer adhäsiven Füllung versorgt (Abb. 5): Nach Ätzung mit Phosphorsäure (37%) wurde ein Dentinadhäsiv aufgetragen (OptiBond FL, Kerr)

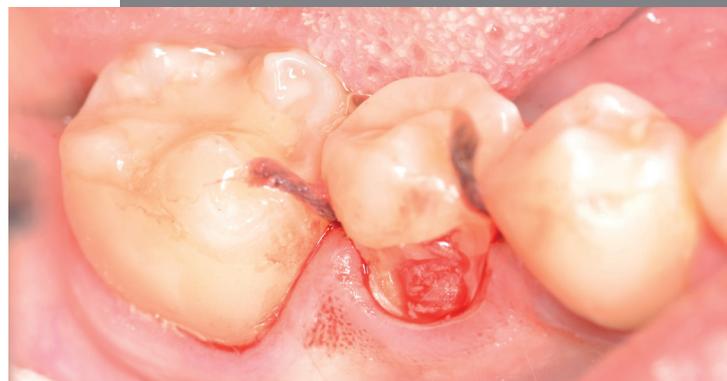
Abb. 3: internes Granulom an Zahn 45 dargestellt

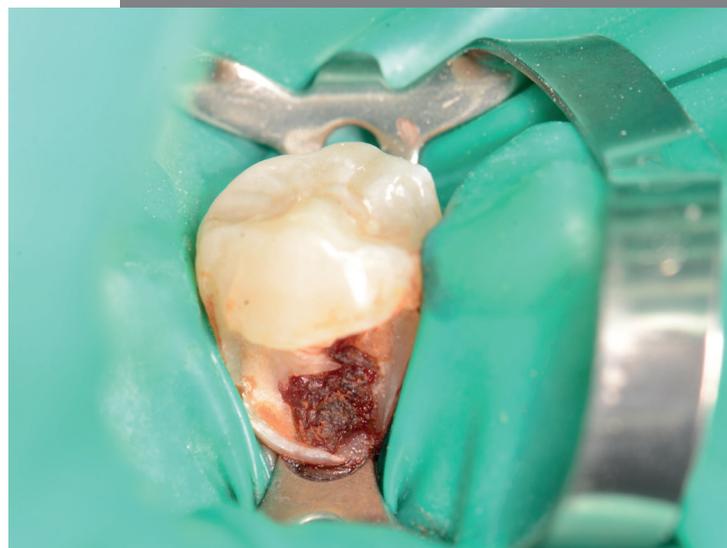
Abb. 4: Kofferdam angelegt und Blutung gestillt

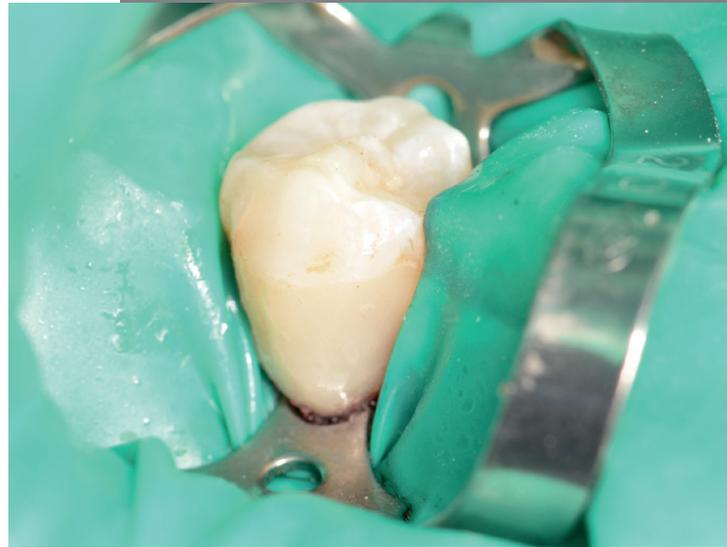
Abb. 5: vestibuläre cervikale Kompositfüllung an Zahn 45

und eine Füllung aus Komposit gelegt (Estelite Quick, Tokuyama Dental).

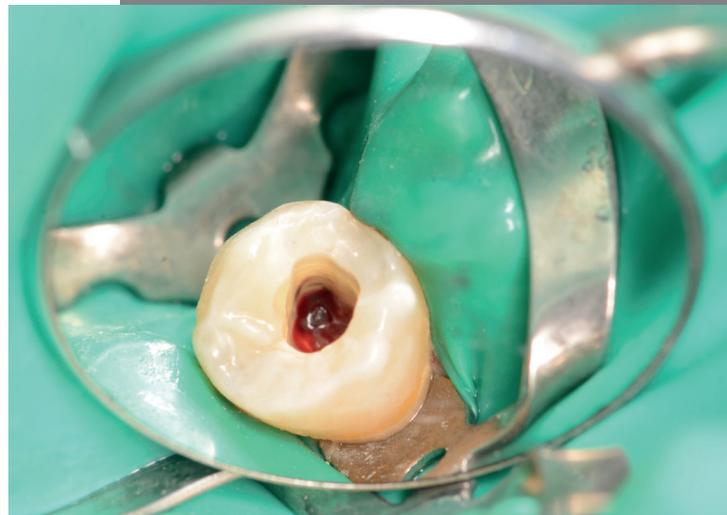
Abb. 6: Zahn 45 unter aseptischen Kautelen trepaniert

Nach Legen der cervikalen Füllung wurde eine Leitungsanästhesie verabreicht und der Zahn von okklusall trepaniert (Abb. 6). Zusätzlich wurde intrapulpal nachanästhesiert. Die mit Granulationsgewebe gefüllte Resorptionslakune in der Zahnkrone reichte bis ins mittlere Wurzeldrittel. Aus dem Granulom blutete es stark. Eine erste taktile Beurteilung des apikalen Kanaldrittels nach erfolgter Blutungsstillung (Abb. 7) deutete auf ein intaktes Kanallumen hin. Da sich die Länge des Wurzelkanals aufgrund der starken Blutung endometrisch nicht eindeutig bestimmen ließ (Raypex, VDW), wurde eine Röntgenmessaufnahme angefertigt (Abb. 8, Abb. 9). Anhand dieser Aufnahme wurde die Arbeitslänge auf 20,5mm mit der vestibulären Höckerspitze als Referenzpunkt festgelegt. Die Resorptionslakune wurde mit einem Langschaft-Rosenbohrer (Munce Bur, Munce) ausgeräumt und der Kanal im apikalen Bereich maschinell aufbereitet (SkyTaper F6, Komet Dental). Die Spülung des Wurzelkanals erfolgte mit Natriumhypochlorit (NaOCl, 3%). Aufgrund starker Schmerzen wurde die Behandlung abgebrochen und eine medikamentöse Einlage mit Ledermix (Riemser Arzneimittel) eingebracht. Die medikamentöse Einlage wurde mit einem Schaumstoffpellet abgedeckt und der Zahn wurde mit einer okklusalen Füllung aus einem selbstkonditionierenden Flow-Komposit (Vertise Flow, Kerr) provisorisch verschlossen.

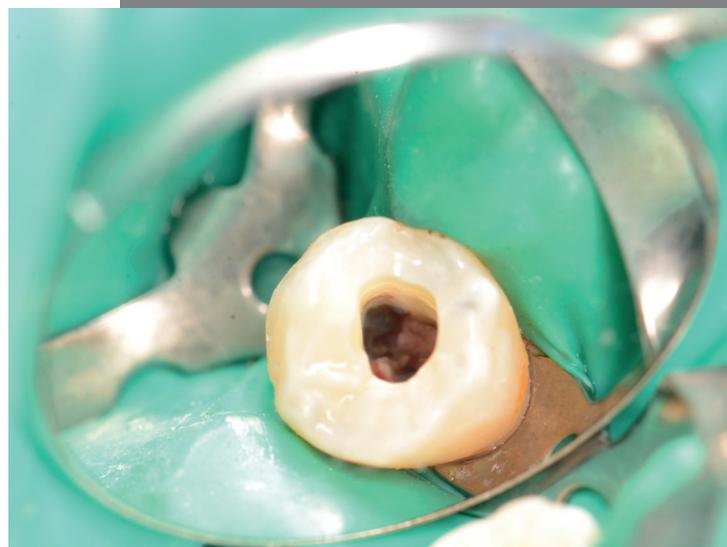
Abb. 7: Blutung aus dem Granulom gestillt

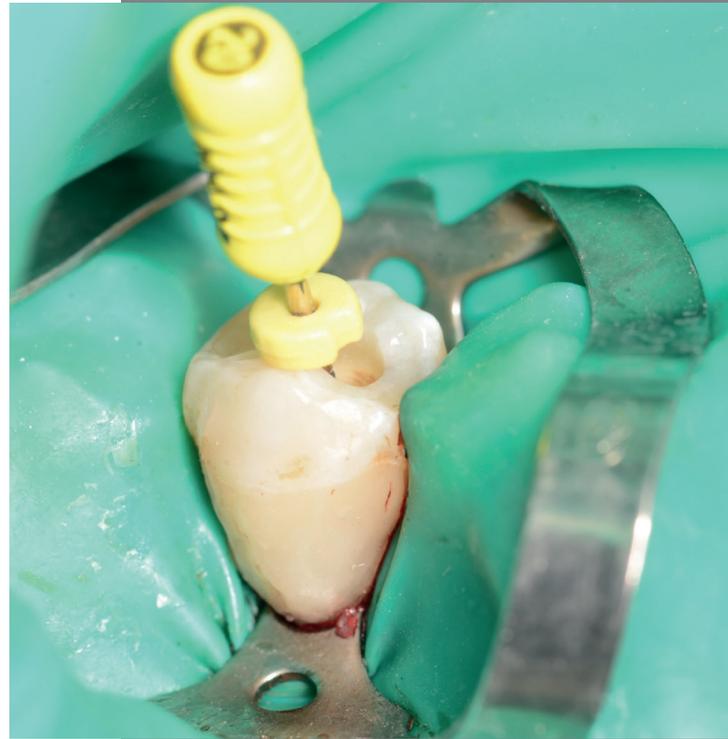
Abb. 8: Zahn 45 zur Röntgenmessaufnahme vorbereitet: Instrument (Hedstroem-Feile ISO 20) bis auf die endometrisch bestimmte Länge von 21mm (Messlänge) eingeführt

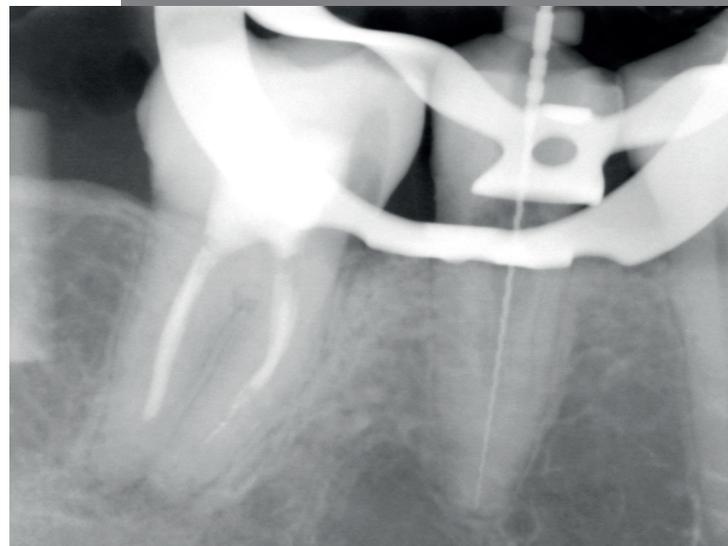
Abb. 9: Röntgen-Messaufnahme: Das Wurzelkanalinstrument reicht bis zum röntgenologischen Apex, die Arbeitslänge wurde auf 20,5 mm festgelegt

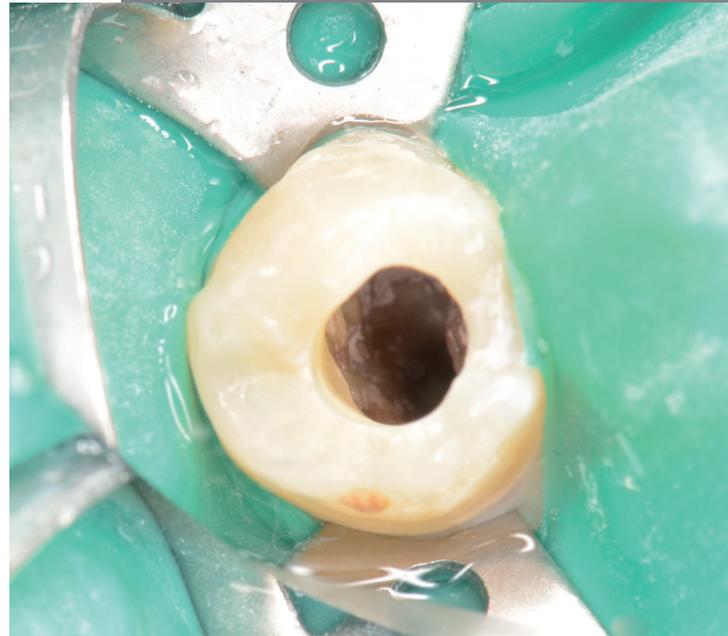
Abb. 10: Innenansicht von Zahn 45 nach Blutungsstillung und Abtrag der verbleibenden Überhänge und des restlichen Granulationsgewebes.

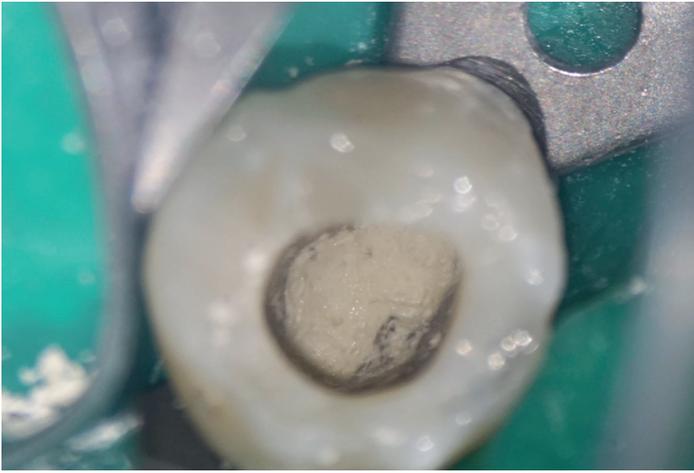
Abb. 12: Wurzelkanalfüllung mit Biodentine bis kurz unterhalb der Schmelz-Zement-Grenze

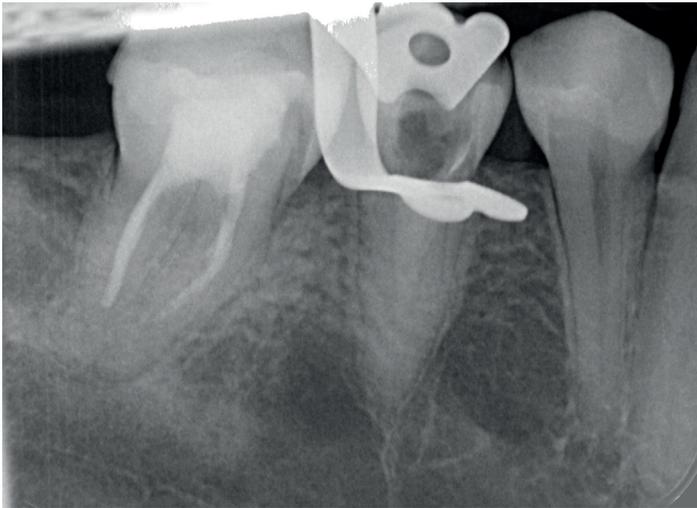
Abb. 13: Röntgen-Kontrollaufnahme: Wurzelkanalfüllung aus Biodentine in den Wurzelkanal von Zahn 45 eingebracht. Ein Nachteil von Biodentine besteht darin, dass es sich röntgenologisch kaum vom Wurzeldentin unterscheidet.

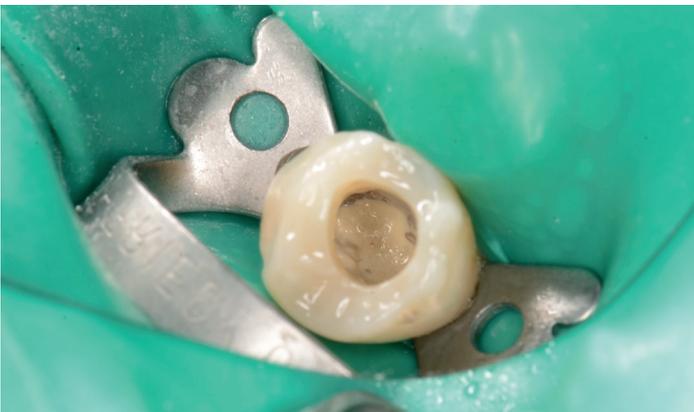
Abb. 14: Wurzelkanalfüllung mit einer dünnen Schicht eines Flow-Komposits abgedeckt

Eine Woche später wurde der Patient zum Abschluss der Behandlung vorgestellt. Nach Verabreichen einer Leitungsanästhesie und Anlegen eines Kofferdams wurde die provisorische Füllung entfernt und die medikamentöse Einlage aus dem Wurzelkanal herausgespült. Das Kanallumen wurde weiter maschinell bis Größe 40.06 aufbereitet und der Wurzelkanal erneut ausgiebig mit Natriumhypochlorit (NaOCl , 3 %), Zitronensäure (20 %) und Chlorhexidinglukonat (CHX, 2 %) gespült sowie die Spüllösungen mit dem EDDY aktiviert (Abb. 11). Nach Trocknung des Wurzelkanals wurde dieser mithilfe von Pluggern mit einer Wurzelfüllung aus Biodentine (Septodont) versorgt (Abb. 12). Dabei wurde das Biodentine nach Herstellerangaben angemischt (5 Tropfen Flüssigkeit auf 1 Kapsel, 30 Sekunden trituriert) und mithilfe eines 2 mm kürzer als Arbeitslänge markierten Pluggers in den Wurzelkanal eingebracht. Über den Plugger wurde mithilfe eines Schallscalers das Biodentine aktiviert, sodass der Zement aufgrund seiner thixotropen Eigenschaften flüssig wurde und den Kanal dicht verschlossen hat. Auf diese Weise wurde der Wurzelkanal mithilfe des schallaktivierten Pluggers in 2 mm-Schritten bis kurz unterhalb der Schmelz-Zement-Grenze mit Biodentine aufgefüllt. Nach erfolgter Wurzelkanalfüllung wurde eine Röntgenkontrollaufnahme angefertigt (Abb. 13), die Wurzelkanalfüllung mit einem selbstkonditionierenden Flow-Komposit abgedeckt (Abb. 14) und der Zahn mit einer adhäsiven Kompositfüllung versorgt (Abb. 15, Abb. 16).

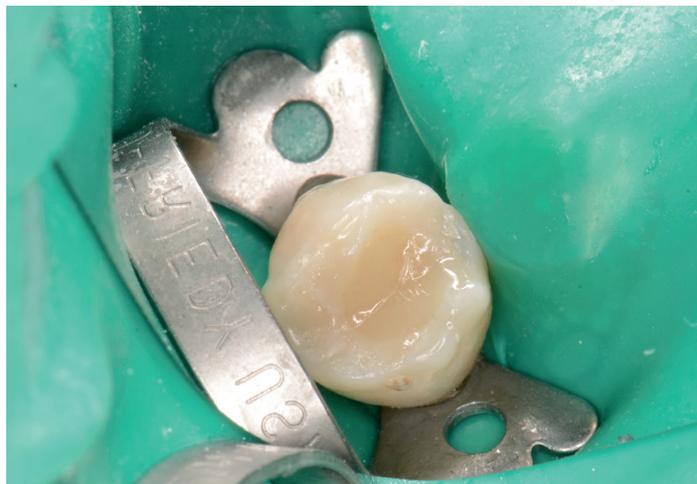
Abb. 15: adhäsive Deckfüllung an Zahn 45

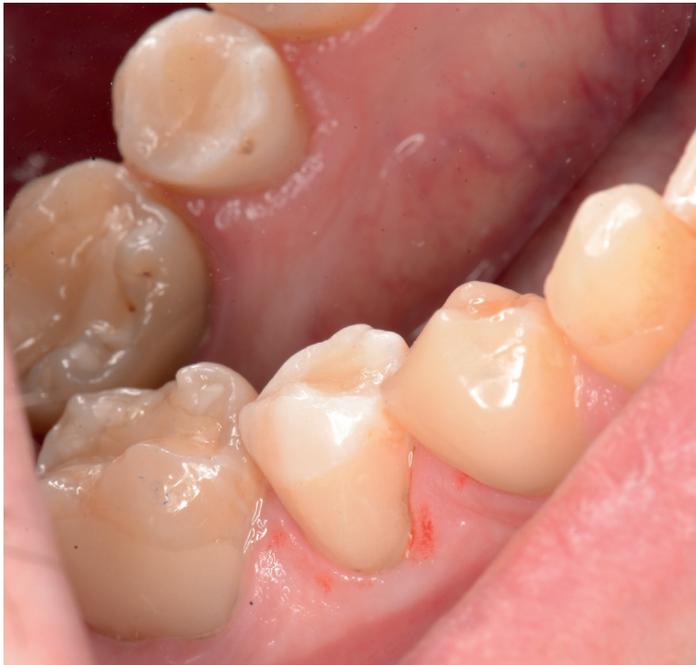
Abb. 16:
adhäsive Deckfüllung an Zahn 45
